Municipalité de l'Ascension

# ÉCHANTILLONNAGE EN AOÛT ET OCTOBRE

# Rapport final Diagnose primaire du lac Sumas

Janvier 2019

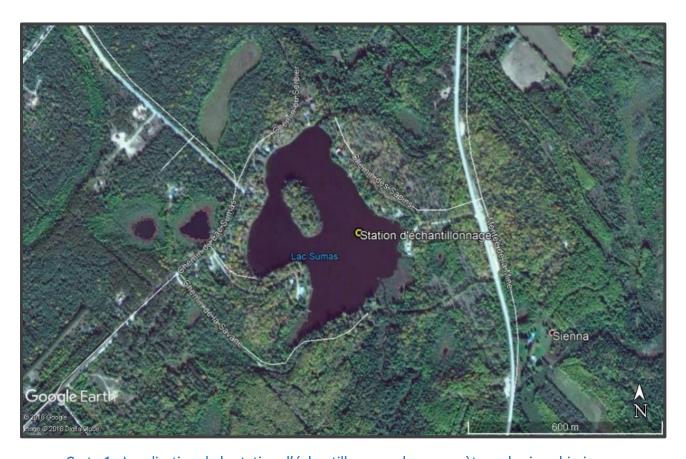
Carte 1 : Localisation de la station d'échantillonnage des paramètres physico-chimiques.

Lors de la visite au lac Sumas, la prise de données a eu lieu dans la fosse la plus profonde du plan d'eau. La localisation du point d'échantillonnage a été établie suite au ratissage du lac avec un sonar portatif. Cet emplacement est illustré sur la carte 1. Des échantillons d'eau ont également été recueillis à un mètre sous la surface de l'eau et ont été analysés dans un laboratoire accrédité pour connaître la concentration en phosphore total trace, le carbone organique dissous et la chlorophylle  $\alpha$ . Toutes ces analyses ont été réalisées par le laboratoire H2LAB à Sainte-Agathe ou à Val d'Or. Les certificats d'analyse se retrouvent à l'annexe B.

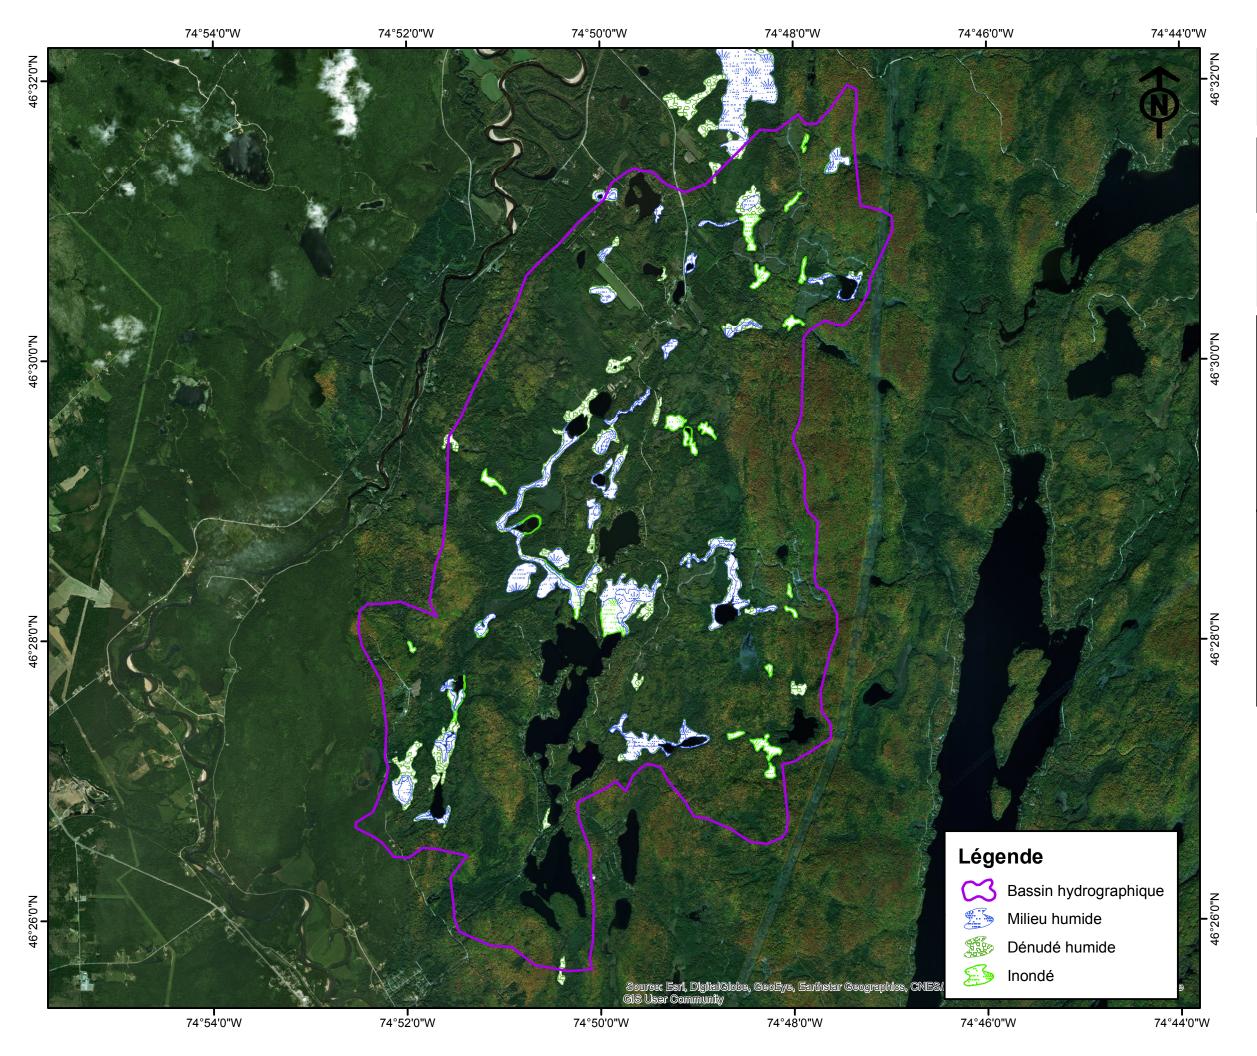
Carte 1 : Bassin hydrographique

Les limites du bassin versant du lac Sumas sont illustrées à la carte 2. Le ratio de drainage de ce lac (superficie du bassin versant / superficie du lac : (4623 ha / 16 ha) est de 288,9, ce qui représente une valeur très élevée. Ce grand bassin versant est presque dépourvu de développement résidentiel, mis à part les rives du lac Sumas, qui comporte environ une trentaine de résidences et, en amont, celles du lac Blanc qui comptent une cinquantaine de résidences. Le lac Sumas est pourvu d'une île centrale, à propriété privée, et ne présentant aucun aménagement.

Au niveau des facteurs naturellement présents, notons que presque la totalité du bassin versant est occupée par des milieux humides et des terrains forestiers. Puisque l'eau de ruissellement parcourt une distance appréciable sur les sols forestiers, elle a le temps de dissoudre le carbone organique et le phosphore naturellement présents dans le sol, pour transporter ceux-ci jusqu'au lac (Engstrom, 1987). Ce facteur favorise une hausse du carbone organique dissous qui entre au lac par son principal tributaire.

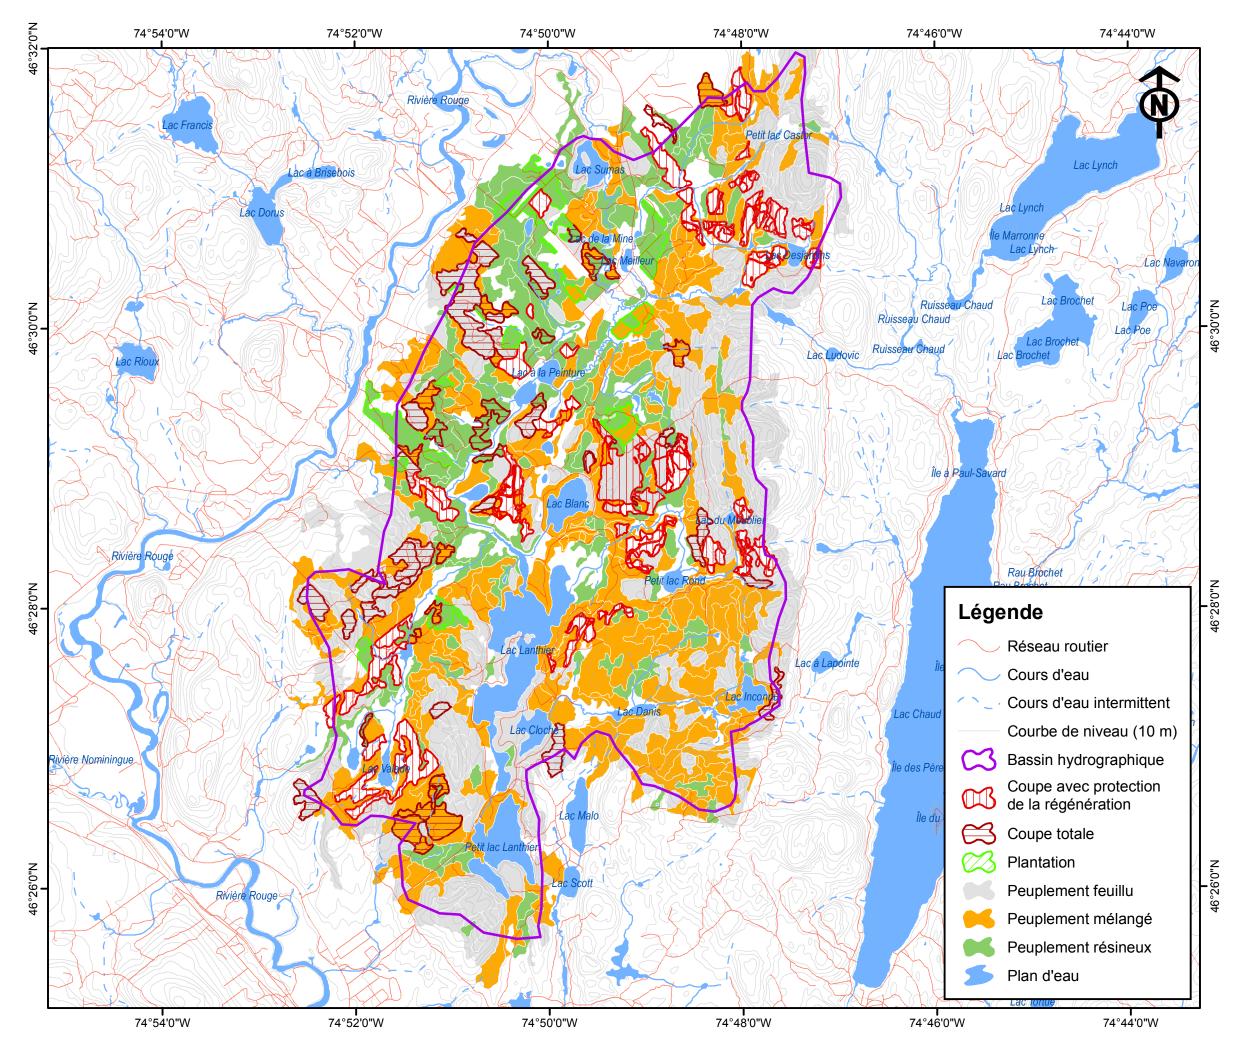
Carte 1 : Groupement d'essence

La carte 3 illustre les principaux types de couvert du bassin versant du lac. Puisque le bassin versant compte plus de 60 types de peuplement différents, ceux-ci ont été regroupés par type de couvert (mélangé, feuillus et résineux). Le territoire est principalement occupé par un couvert végétal de type mélangé, bien que celui des feuillus et des résineux soient également présents de manière importante. Cette mosaïque forestière favorise la conservation d'une eau à pH neutre.

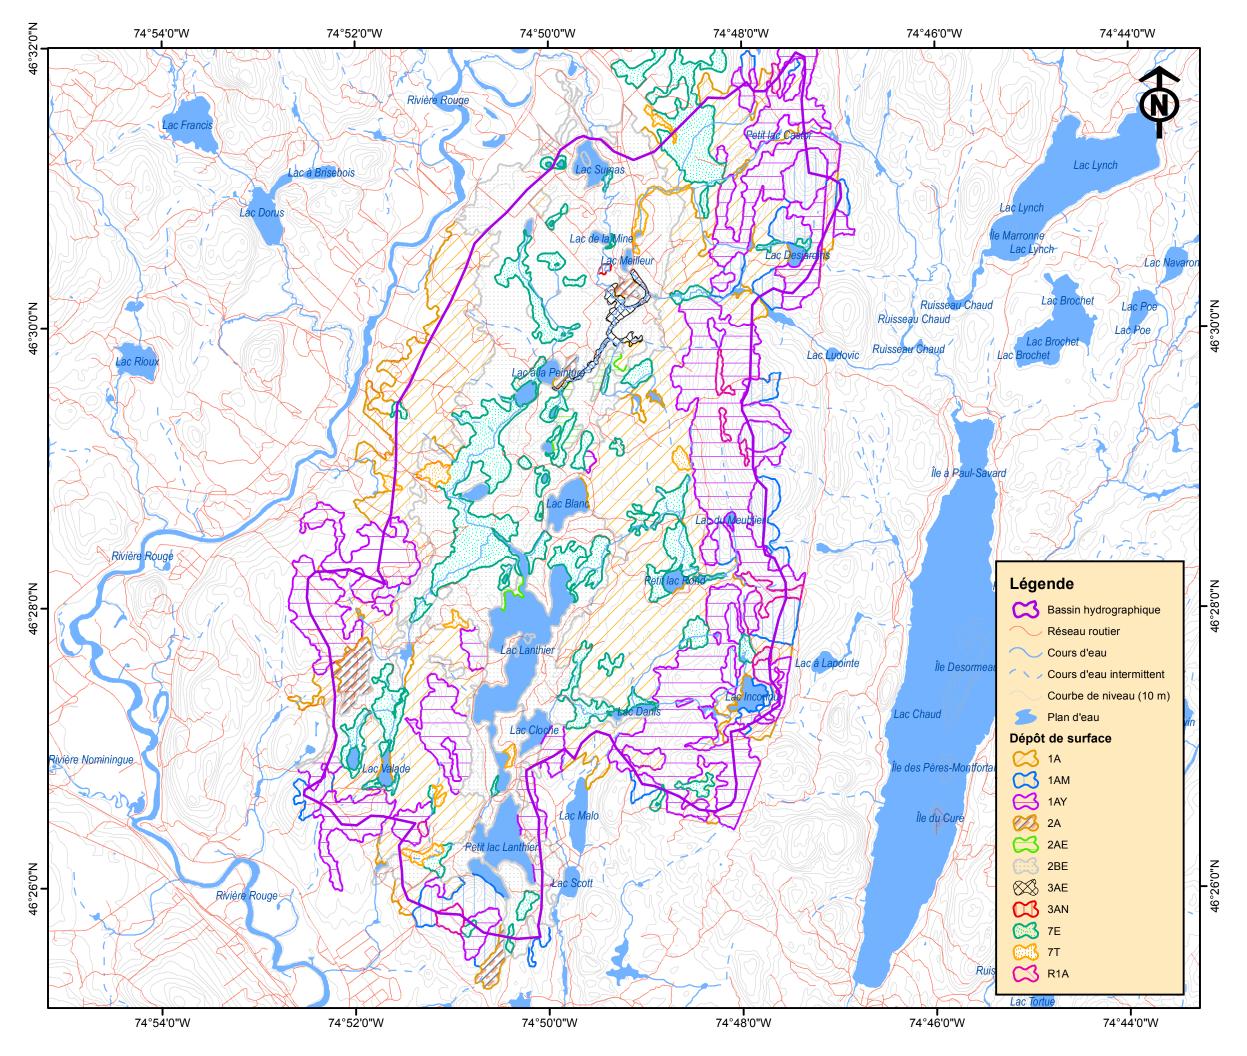
Carte 3 : Dépôt de surface

Les dépôts de surfaces sont les sédiments qui ont été déposés sur la roche-mère par des événements naturels tels que l'eau, le vent et la glace, ou par des facteurs anthropiques (Portail Québec, 2017). Pour le bassin versant du lac Sumas, une majorité du sol meuble est composée de till indifférencié, c'est-à-dire un mélange de sable et de roches de grosseurs variées, déposés il y a environ 10 000 ans suite à la dernière

période glaciaire. La carte 4 et le tableau 2 montrent également une zone considérable où du sol organique (7E et 7T) est présent. Cette présence de ce sol organique favorise la dissolution du carbone organique par l'eau qui s'écoule vers le lac.

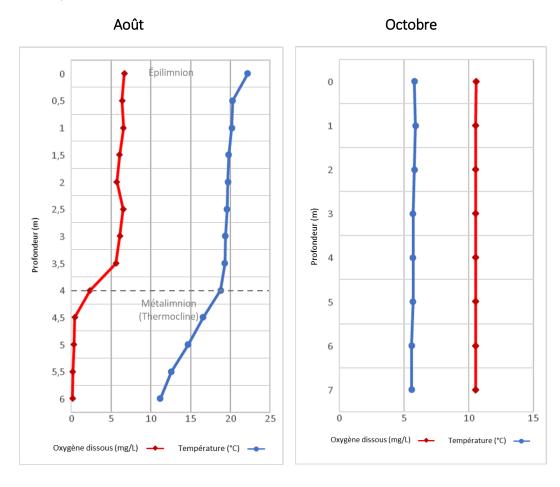
Figure 1: Résultat du profil de température et d'oxygène dissous *In Situ* effectué le 20 août 2018 et le 22 octobre au lac Sumas.

Au mois d'août, la stratification thermique était bien définie, mais ne comportait que les deux couches supérieures. En effet, l'épilimnion représentait les 4,0 premiers mètres avec une température moyenne de près de 20° C. Ensuite on retrouvait le métalimnion où la température décroît rapidement pour atteindre 10,3° C au sixième mètre, soit au fond du lac (Figure 1). Puisque le lac Sumas est trop peu profond pour posséder un hypolimnion d'eau fraiche, le bas de la colonne d'eau et les sédiments demeurent à des températures plus chaudes. Cela implique, d'une part que l'oxygène est moins soluble dans l'eau et, d'autre part, que la décomposition bactérienne est plus rapide dans les sédiments. Cette situation peut conduire plus rapidement à une situation d'anoxie au bas de la colonne d'eau. De plus, les espèces de poissons et autres organismes aimant les eaux fraiches et bien oxygénées ont de la difficulté à évoluer dans ce milieu. Finalement, la faible profondeur du lac le rend beaucoup plus vulnérable aux problèmes liés à la sédimentation et fait en sorte qu'une grande partie du plan d'eau se situe dans la zone euphotique, zone pouvant être colonisée par des plantes aquatiques.

Au mois d'octobre, il n'y avait plus de stratification thermique, preuve que le brassage automnal s'était effectué avec succès. La totalité de la colonne d'eau présentait alors de température entre 5,5 et 6° C.

Au mois d'août, le lac Sumas présentait une carence en oxygène à partir du 4<sup>e</sup> mètre avec une concentration de 2,37 mg/L (figure 1) alors que le Conseil canadien des ministres de l'Environnement établissait à 5,5 mg/L la limite inférieure d'oxygène dissous nécessaire afin de protéger la faune aquatique. Une telle situation restreint la colonisation de ce lac durant la période estivale pour les salmonidés tels que les différentes espèces de truites qui sont plus gourmandes en oxygène.

Au mois d'octobre par contre, toute la colonne d'eau présentait des concentrations élevées d'oxygène, signe que le brassage automnal a bien réoxygéné le lac et lui a permis de faire ses réserves pour l'hiver.

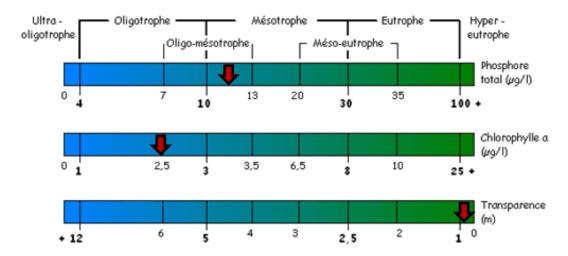
En apposant sur l'échelle de la figure 2 les moyennes des valeurs obtenues pour les paramètres de phosphore total trace, chlorophylle a et transparence, il est possible d'observer que le stade trophique du lac Sumas est mésotrophe. Par contre, en raison de la nature des sédiments présents au fond du lac, l'eau présente une couleur très prononcée, ce qui diminue sa transparence de façon importante. L'établissement du stade trophique a donc été déterminé en excluant ce paramètre, ce qui ramène le lac au stade oligo-mésotrophe.

Figure 2 : Représentation graphique du stade trophique
